ação ergonômica volume 7, número 3

RELATO DAS BARREIRAS ARQUITETÔNICAS À ACESSIBILIDADE DO CENTRO DE CIÊNCIAS JURÍDICAS DA UFPB

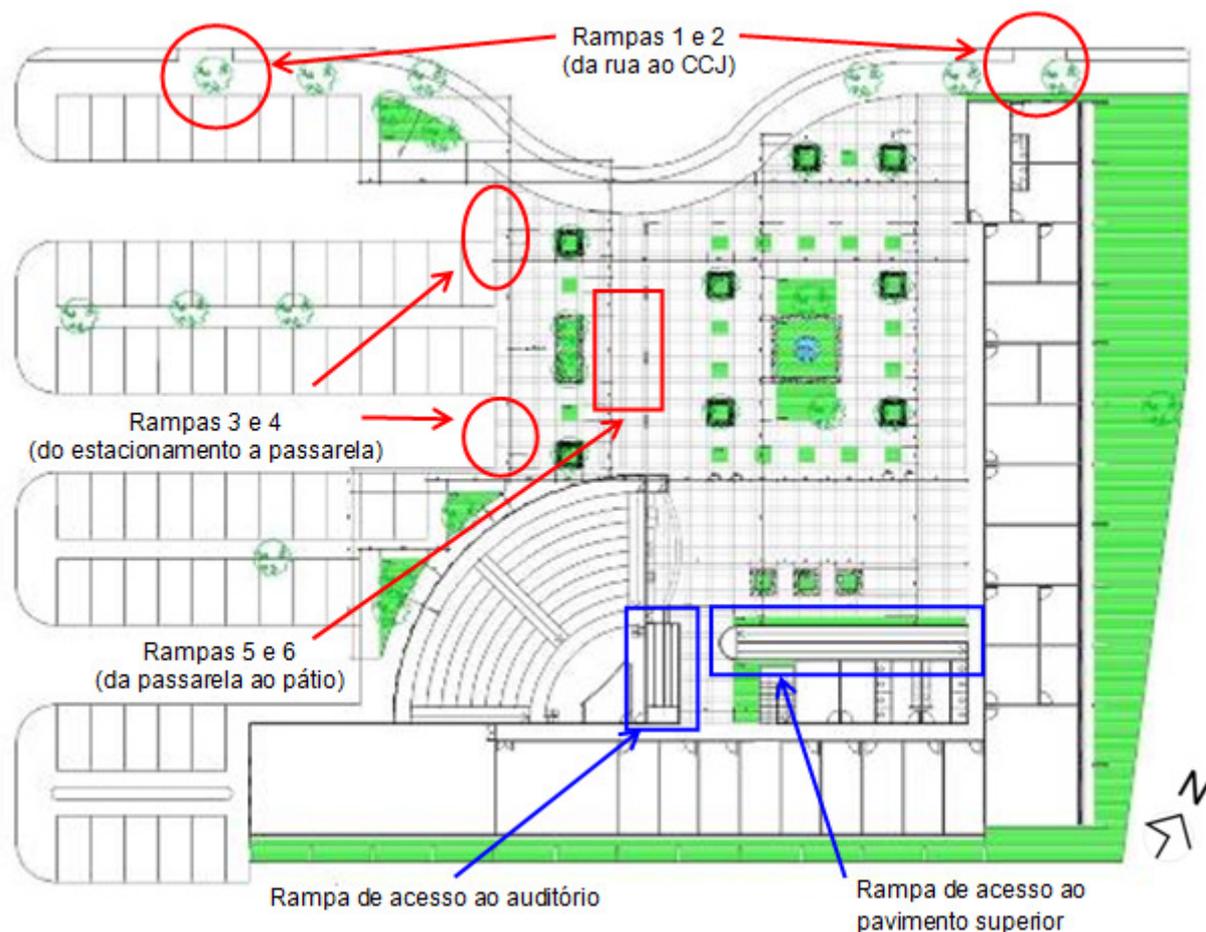
No entorno do edifício foram encontradas 06 rampas (em vermelho Fig. 9) - todas sem nenhuma sinalização e com inclinações acima da máxima recomendada pela Norma de 8,33% (rampas 1 e 2- da rua ao CCJ, com 18,18%; rampas 3 e 4 - do estacionamento a passarela do CCJ, com 20% e rampas 5 e 6 - da passarela ao pátio descoberto, com 42,55% e 55,55%, respectivamente). Quanto à largura mínima dessas rampas todas estão dentro do recomendado (mínimo de 1,20m).

Figura 9 – Localização das rampas que dão acesso ao edifício (em vermelho) e das circulações internas verticais do CCJ (em azul). Adaptado pelas autoras.

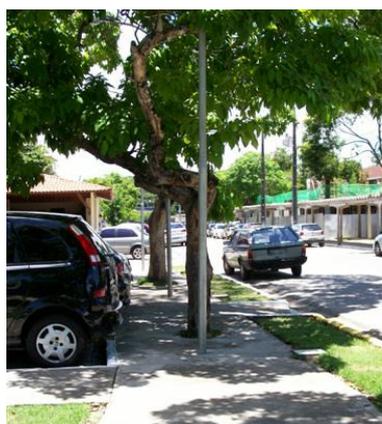
largura mínima de 1,20m, alguns obstáculos foram encontrados, como árvores e postes de iluminação (Fig. 10). Apesar do piso não ser plenamente regular por conta das raízes das árvores, a pcr não se queixou quanto a esse aspecto (Fig. 11); nenhum piso tátil de alerta e direcional foi encontrado. A faixa de pedestre elevada que poderia deslocar uma pcr do CCJ a parada de ônibus através de uma rota acessível se encontra um pouco mais distante do edifício.

Figura 10 - Obstáculos encontrados como árvores e postes de iluminação. Fonte: Acervo do grupo, 2011.

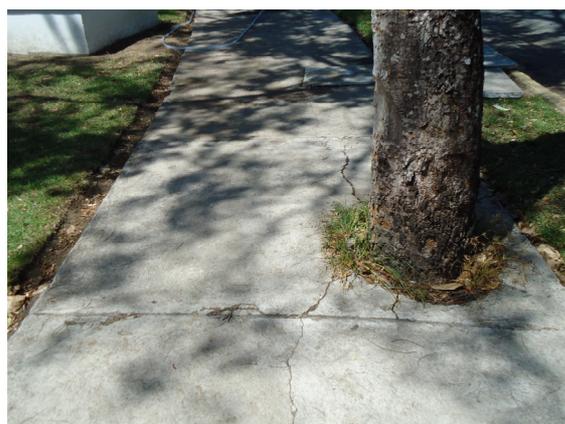
Figura 11 - Irregularidade do piso devido às raízes das árvores. Fonte: Acervo do grupo, 2011.

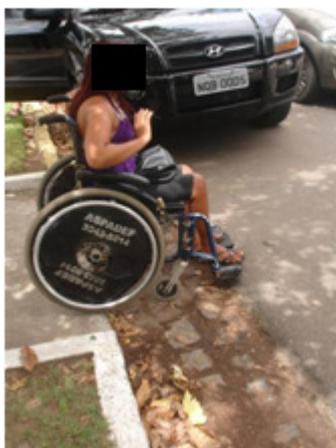
Apenas nas rampas 3 e 4 a pcr conseguiu vencer a subida e descida sem o auxílio de acompanhante, porém para isto foi necessário um pouco de esforço físico da mesma (Fig. 13); nas

demais o auxílio sempre foi necessário (Fig. 12 e 14). Verificou-se nas rampas 1 e 2, que além da inclinação inadequada, o desnível da sarjeta (rebaixo entre o meio fio e a pavimentação asfaltada, por onde corre as águas pluviais) impediu tanto a descida quanto a subida da pcr, devido ao travamento dos pés nesse desnível (Fig. 12).

Figura 12 - Pessoa em cadeira de rodas tentando vencer a rampa 2 (da rua ao CCJ). Fonte: Acervo do grupo, 2010.

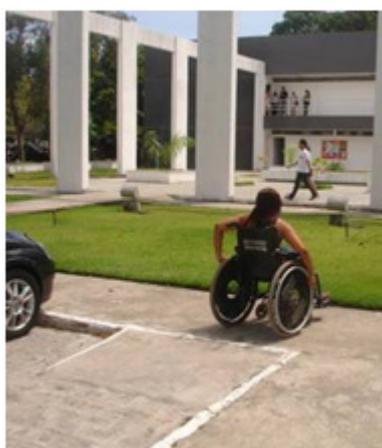
**Figura 13 - Pessoa em cadeira de rodas tentando vencer rampa 4 (do estacionamento a passarela).
Fonte: Acervo do grupo, 2010.**

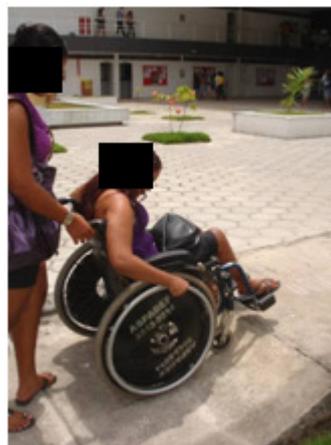
**Figura 14 - Pessoa em cadeira de rodas tentando vencer a rampa 5 (da passarela ao pátio descoberto).
Fonte: Acervo do grupo, 2010.**

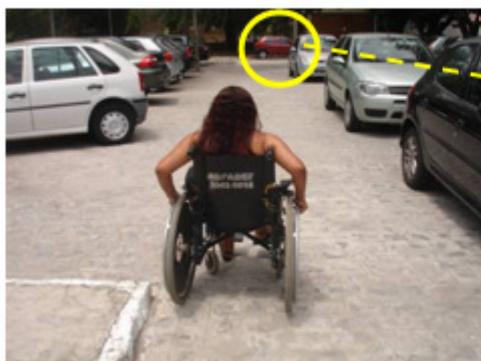
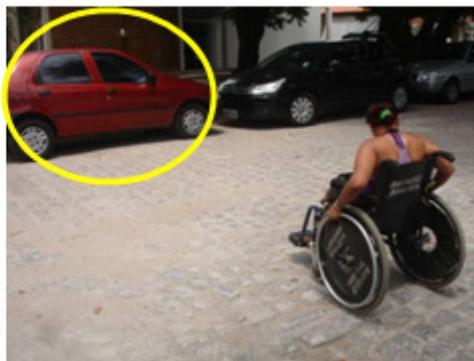
Quanto ao estacionamento do CCJ, não foi encontrada nenhuma vaga destinada a pessoas com deficiência física ou mobilidade reduzida. E quanto ao piso do estacionamento, a pcr queixou-se da irregularidade e trepidação da pavimentação, já que este é de paralelepípedos (Fig. 15 e 16).

Figuras 15 e 16 – Pessoas em cadeira de rodas percorrendo o estacionamento em direção ao seu carro; estacionado em vaga comum. Acervo do grupo, 2010.

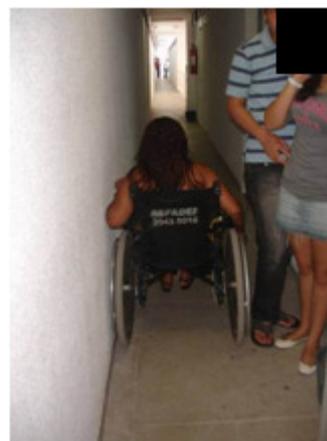
Mesmo com dimensões mínimas, a pcr conseguiu realizar o percurso em todos os espaços de passagens (pátios e corredores do pavimento térreo e superior), mas de uma maneira nada confortável tanto para a pcr quanto para os demais usuários (as paredes apresentam uma superfície irregular, arranhando a pele dos alunos quando em contato). As maiores dificuldades foram: nos momentos de fluxo de pessoas pelo mesmo corredor que dá acesso às salas de aula e nas curvas dos corredores (Fig. 17 e 18). Para fazer a manobra da cadeira de rodas sem deslocamento (apenas rotação) a pcr conseguiu realizar o movimento com o espaço mínimo recomendado, na ausência de fluxo de pessoas - Norma recomenda dimensões de 1,50 x 1,20m para rotação de 180° (Fig. 19).

Figura 17 - Pessoa em cadeira de rodas percorrendo os corredores do CCJ e encontrando as dificuldades, como pessoas. Fonte: Acervo do grupo, 2010.

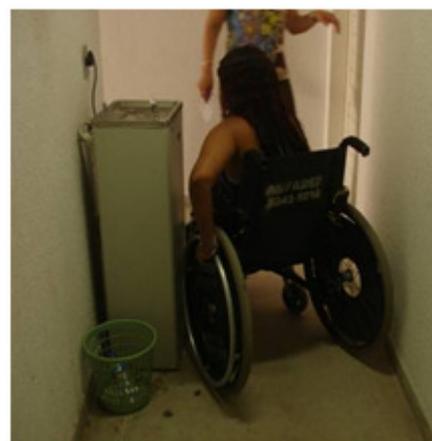
Figura 18 - Pessoa em cadeira de rodas percorrendo os corredores do CCJ e encontrando as dificuldades como bebedouro. Fonte: Acervo do grupo, 2010.

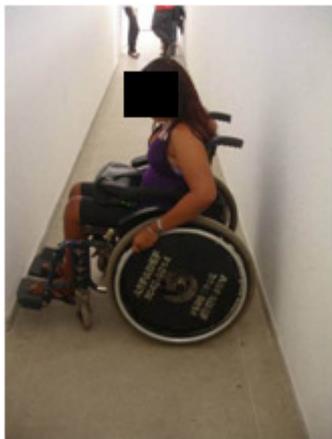
Figura 19 - Pessoa em cadeira de rodas realizando a manobra no corredor de 1,20m de largura. Fonte: Acervo do grupo, 2010.

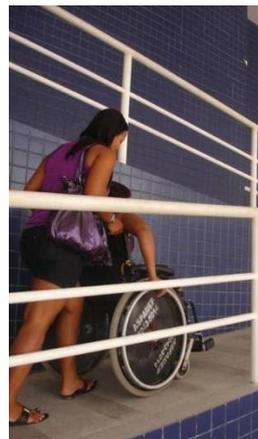
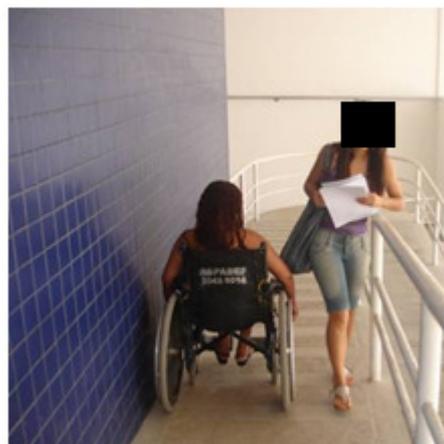
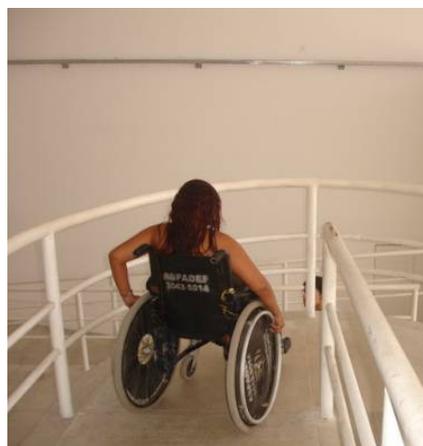
Quanto às circulações internas verticais, o edifício possui duas rampas (uma de acesso ao auditório e outra ao pavimento superior) além de uma escada enclausurada com 1,20m de largura. Com relação à rampa que dá acesso ao pavimento superior (em azul Fig. 9), única possibilidade de uma pcr ter acesso ao 1º andar, esta apresenta largura de 1,27m, um pouco maior que o mínimo admissível de 1,20m; já o raio do patamar apresenta dimensão inferior ao recomendado pela Norma. A rampa possui inclinações inadequadas para ser utilizada com autonomia e segurança, com 8,78% (lance 1) e 10,52% (lance 2) de inclinação; a pcr apenas conseguiu realizar a descida sozinha, sendo perceptível o esforço da usuária para controlar a velocidade da cadeira e não esbarrar com uma aluna (Fig. 20, 21 e 22).

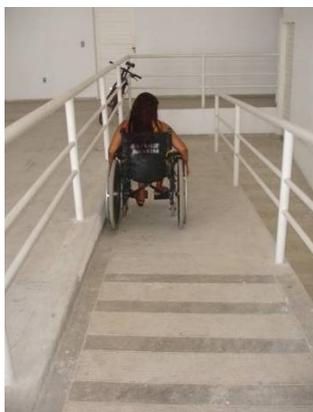
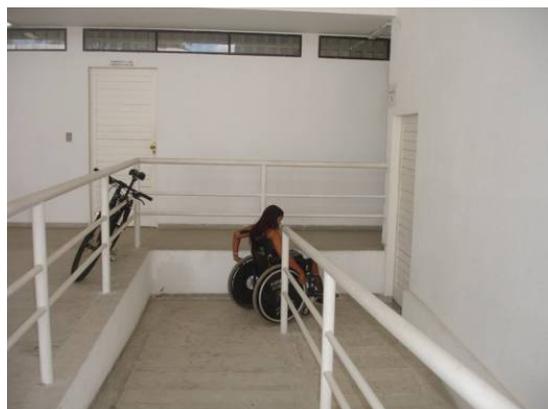
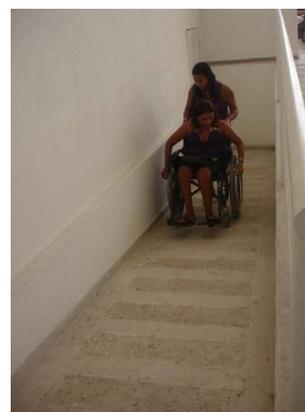
Já na rampa que dá acesso ao auditório (em azul Fig. 9), a largura útil encontrada (1,08m) é menor ao mínimo recomendado pela Norma, e as inclinações também estavam inadequadas: 10,43% (lance 1) e 13,70% (lance 2); nesta rampa a pcr apenas conseguiu realizar sozinha a descida e a subida do primeiro lance (Fig. 23, 24 e 25).

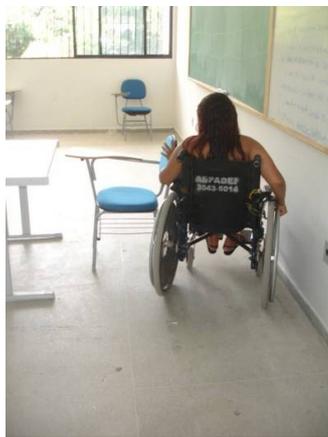
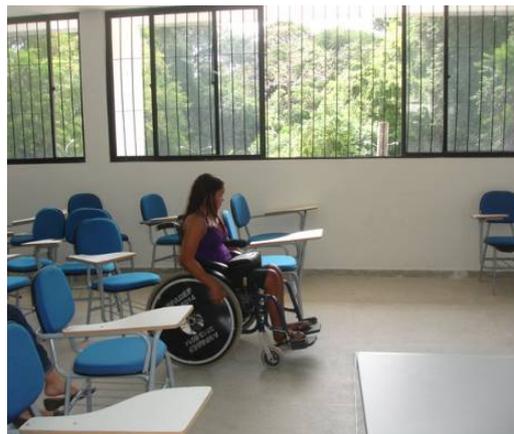
o estudante. Nesses ambientes a pcr teve algumas dificuldades no percurso, como de afastar o mobiliário existente do caminho – situação bastante incômoda (Fig. 26, 27 e 28).

Figura 27 - Pcr afastando mobiliário para transitar livremente pela sala. Acervo do grupo, 2010.

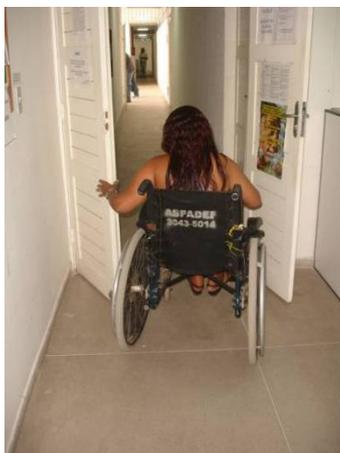
Na biblioteca, apesar de estar localizada no pavimento térreo, a largura da porta não está de acordo com a recomendada pela Norma, pois apresenta duas folhas e ambas inferiores a 0,80m de vão livre (Fig. 29). Neste ambiente, o maior inconveniente foi com relação à dificuldade de passagem pela lateral do balcão de atendimento até chegar às estantes de livros, se ali houver certa quantidade de pessoas, como ocorreu na oportunidade do passeio (Fig.30). O balcão de atendimento possui mais de 0,90m de altura e não permite que o a pcr avance sob o balcão, pois não apresenta nenhuma extensão com altura livre de 0,73m do piso.

Figura 29 - Pessoa em cadeira de rodas abrindo as duas portas de acesso à biblioteca. Acervo do grupo, 2010.

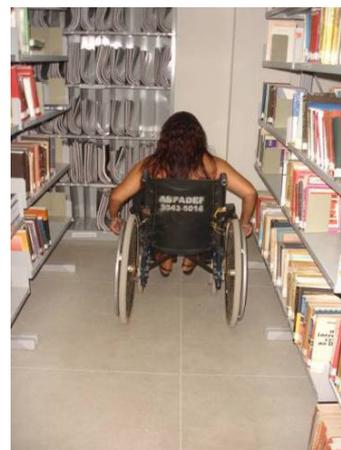
A distância entre as estantes é maior que o mínimo recomendado (0,90m de largura) permitindo tranquilamente o percurso da pcr. Quanto à altura dos livros, das cinco prateleiras a pcr alcançou até a 4ª prateleira de livros (recomenda-se faixa de alcance manual de 1,20m) (Fig. 31).

Figura 31 - Pessoa em cadeira de rodas percorrendo o corredor das estantes de livros. Acervo do grupo, 2010.

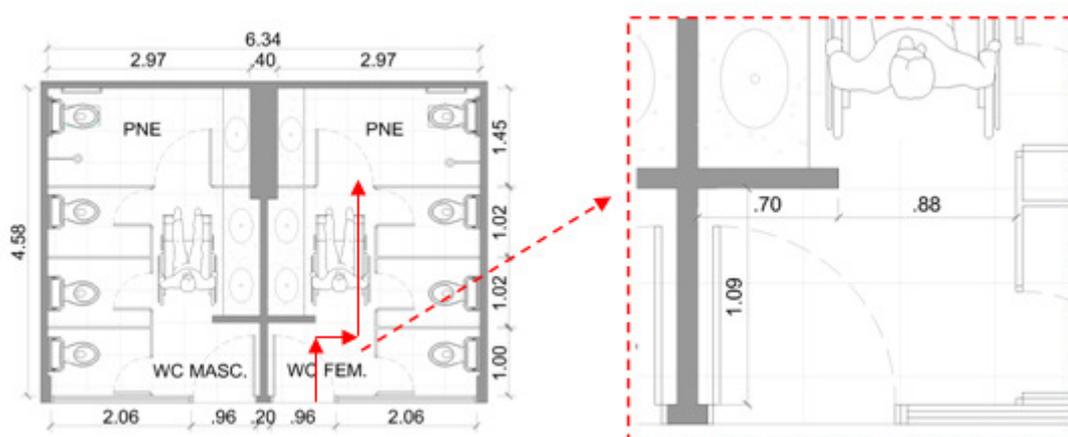
Os banheiros foram os ambientes mais problemáticos quanto à acessibilidade a pcr, comprovado após a realização do passeio acompanhado. Apesar da pcr ter realizado todas as atividades sozinha, estas não foram executadas com conforto e segurança pela mesma. Existem banheiros acessíveis, tanto no pavimento térreo quanto no superior, porém sua entrada não é independente dos sanitários coletivos, já que se trata de uma edificação de uso público que foi projetada e não adaptada (Fig. 32).

Figura 32 – Planta baixa do banheiro do CCJ com destaque para cabina acessível. Levantamento feito pelas autoras, 2010.

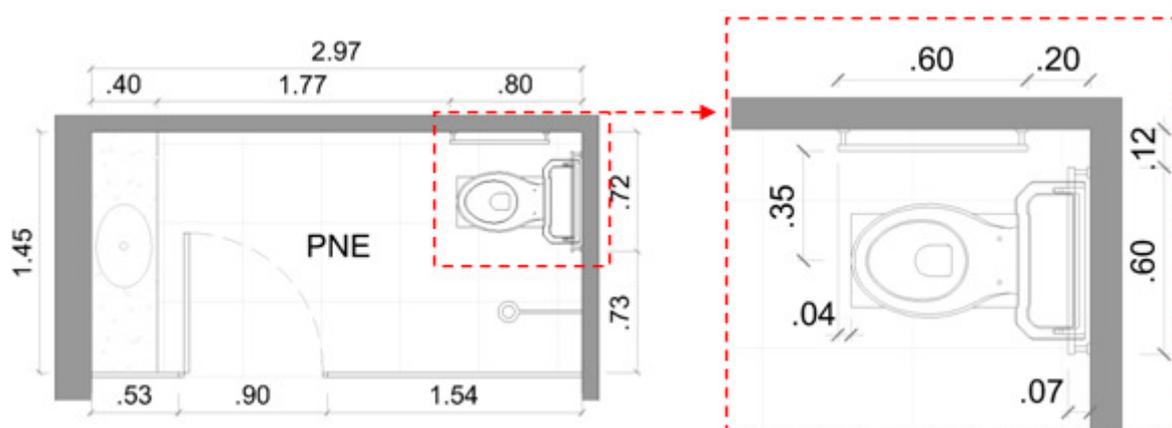
As barreiras arquitetônicas já iniciam no percurso da entrada do banheiro até a cabina de pessoas com deficiência física e/ou mobilidade reduzida (Fig. 33): dimensões exíguas na entrada para realizar manobra na cadeira, corredor com largura permitindo apenas a passagem da pcr, porta do boxe acessível para dentro da cabina e sem barra horizontal (mínima de 0,40m) afixada na parte interna da porta (Fig. 34), área da cabina menor que a recomendada por conta da abertura da porta para dentro, barras de apoio com dimensões inferiores às recomendadas e instaladas

Figura 33 – Destaque para cabina acessível do banheiro do CCJ. Levantamento feito pelas autoras, 2010.

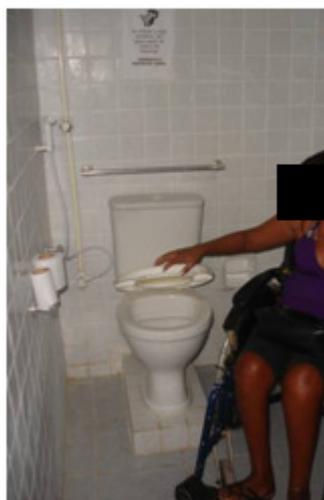
em alturas e distâncias diferentes das recomendadas (Fig. 35), lavatório sem barras de apoio e com torneira sem ser acionada por alavanca (apesar de estar dentro da distância recomendada - no máximo a 0,50 m da face externa frontal do lavatório e possuir altura livre de 0,73m) (Fig. 36). Nenhuma barra de apoio dista 4cm da parede e nem possui seção circular entre 3,5 e 4,5cm de diâmetro. O piso é de cerâmica comum 0,40 x 0,40m, sem nenhuma característica antiderrapante.

Figura 35 - Barras de apoio fora das distâncias e alturas recomendadas. Acervo do grupo, 2010.

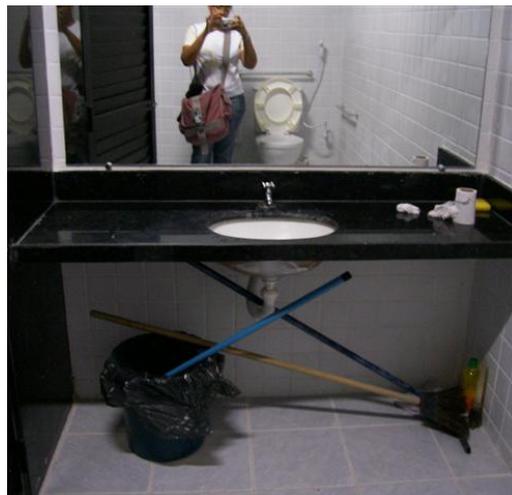
Ainda com relação aos banheiros, devido à falta de sanitários destinados aos funcionários do CCJ e a pouca quantidade de depósitos na edificação, a cabina destinada às pessoas com deficiência é reservada para esses fins; com essa adaptação, foi necessário improvisar um chuveiro ao lado da bacia (Fig. 36).

Figura 36 - Lavatório sem barras de apoio e servindo de depósito. Acervo do grupo, 2010.
