AVALIAÇÃO DO AMBIENTE DE EMERGÊNCIA HOSPITALAR: UM ESTUDO À LUZ DA METODOLOGIA ERGONÔMICA PARA O AMBIENTE CONSTRUÍDO (MEAC)

ASSESSMENT OF THE HOSPITAL EMERGENCY ENVIRONMENT: A STUDY IN LIGHT OF THE ERGONOMIC METHODOLOGY FOR THE BUILT ENVIRONMENT (MEAC)

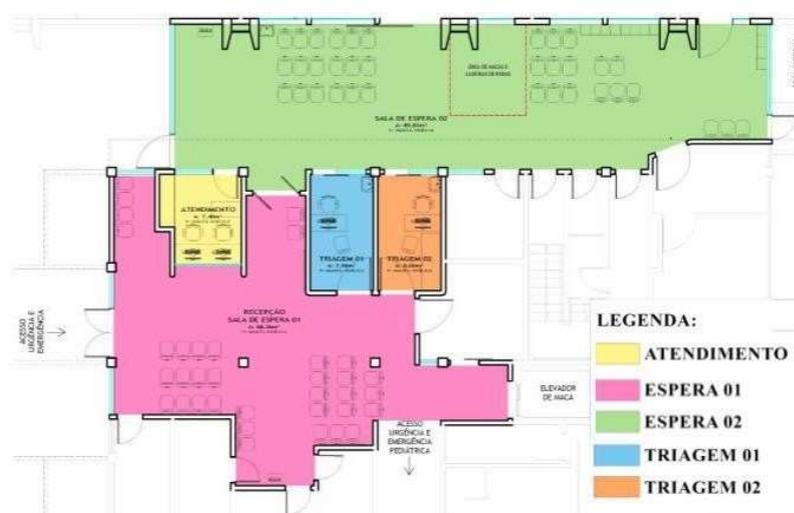
Figura 1 - Planta baixa da área de estudo.

Foi realizado um levantamento *in loco* para entender a configuração do espaço. As áreas coloridas na Figura 1 são referentes aos ambientes avaliados no presente estudo. A unidade é constituída por outros ambientes, que não serão considerados.

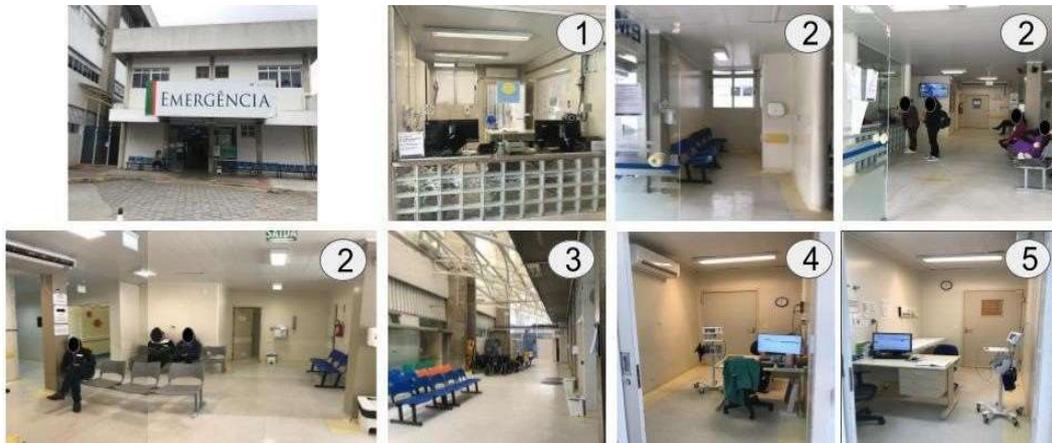
Figura 2 - Fotos dos ambientes de estudo.

A área de emergência é dividida em recepção e atendimento, sala de espera 1 e 2 e triagem 1 e 2, conforme Quadro 1 e Figura 2. A sala de atendimento recebe também a emergência pediátrica, que não foi explorada no presente estudo.

Os materiais de superfície são similares nos ambientes estudados. O piso é vinílico em manta na cor cinza-claro para tráfego intenso. As paredes são em sua maioria pintadas com tinta acrílica semibrilho na cor bege, sendo encontradas na Espera 2 paredes em concreto aparente e pastilha cerâmica branca. Na Espera 1 é possível encontrar perfis bate-maca de PVC na cor amarela. Entre a Espera 1 e o Atendimento há uma meia parede de blocos de vidro e painel de vidro com alto-falantes para comunicação. O forro é de lâminas de PVC com superfície externa lisa na cor branca. A Espera 2 não possui forro e o teto é em acrílico translúcido com estrutura metálica.

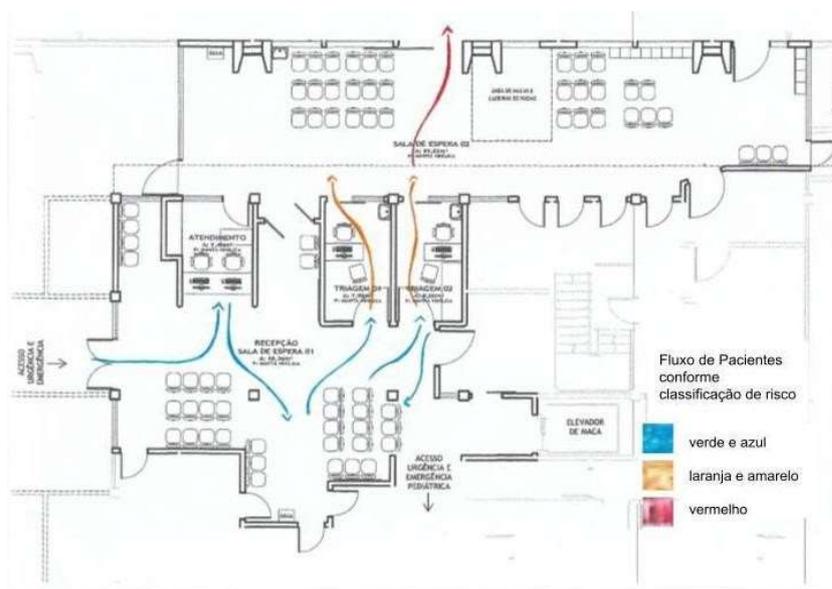
Figura 2 - Planta baixa com Layout e Fluxos de atendimentos

No espaço físico ficam localizados: o acesso dos pacientes e acompanhantes, a recepção e o atendimento; uma sala de espera 1 que dá acesso para os consultórios de atendimento da emergência pediátrica; para outra sala de espera 2 e para duas salas de triagem. Além do acesso ao elevador.

Os pacientes e acompanhantes chegam para serem atendidos na recepção/atendimento, após o cadastro aguardam na sala de espera 1 até o atendimento pela triagem. Na triagem recebem a classificação de risco seguindo o Protocolo de Manchester. Se for verde e azul ficam aguardando pelo atendimento médico na sala de espera 1 e se for laranja ou amarelo seguem para a sala de espera 2, já que possuem atendimento prioritário, para serem atendidos pelos médicos. O acesso da classificação vermelha passa para o atendimento imediato. O acesso de pacientes emergenciais, aqueles considerados como vermelho pelo protocolo de classificação de risco, trazidos de ambulância pelo SAMU ou Corpo de Bombeiros tem acesso secundário para a emergência.

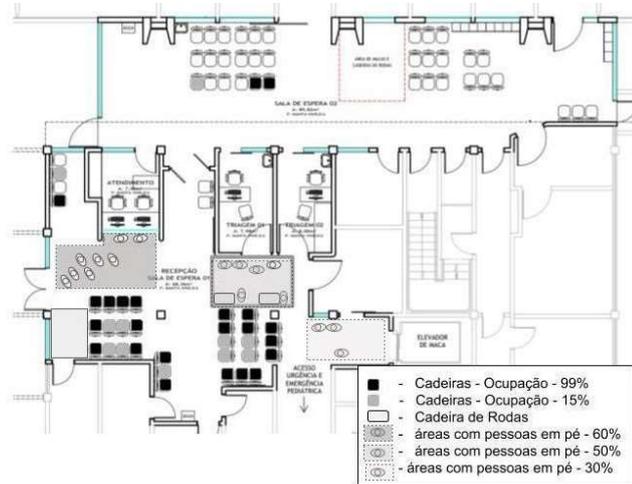
Figura 3 - Mapeamento centrado no ambiente

Nos períodos em que foram feitas as observações, verificou-se que algumas cadeiras permaneceram vazias quase que em 100% das observações. Essas cadeiras ficavam entre duas

fileiras e havia pouco espaço para circulação entre elas. Próxima a uma das fileiras havia um pilar que dificultava o acesso, conforme Figura 3.

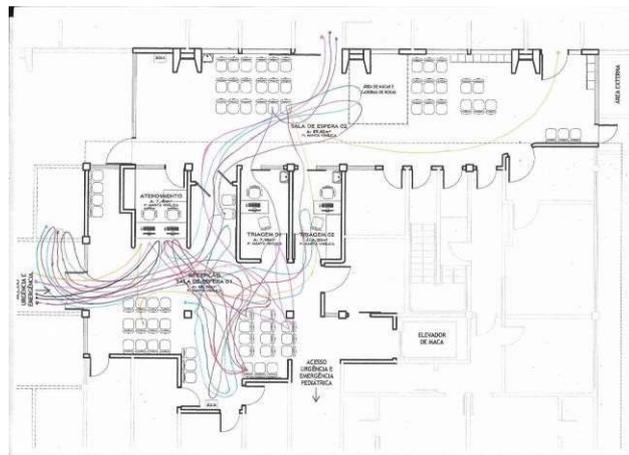
Figura 4 - Mapeamento centrado no Usuário

As observações para o mapeamento comportamental centrado na pessoa: em 2 horas de observação, aproximadamente 47 pessoas entraram e saíram do prédio, apenas quatro delas tiveram seu comportamento registrado sendo que as demais, não foi possível acompanhar no período. Seis pacientes, selecionados aleatoriamente, desde o momento em que entraram no prédio, seus comportamentos foram observados e registrados. Foram registradas as rotas que eles realizavam. O tempo médio de espera (desde a chegada do paciente à unidade até início da consulta) foi de 1h. A Figura 4 mostra as rotas utilizadas pelos pacientes.

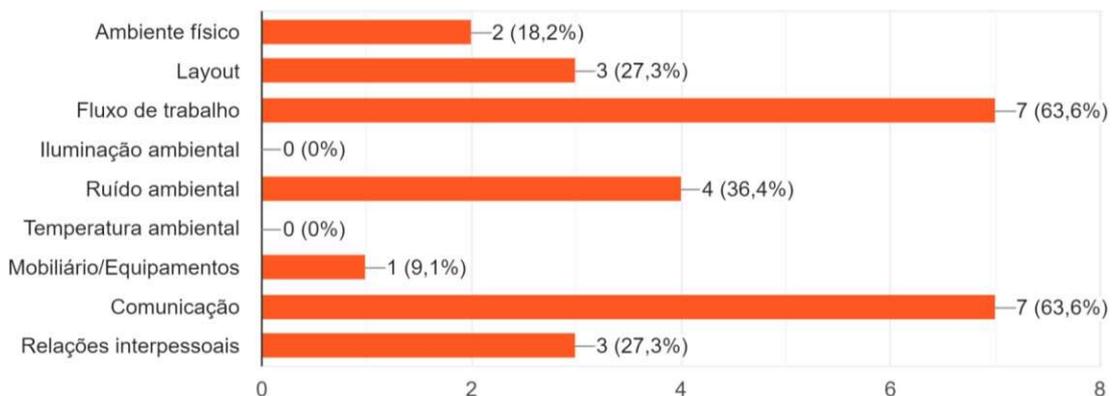
Figura 5 - Fatores que mais causam insatisfação no ambiente de trabalho da emergência.

Com os questionários, foi constatada insatisfação no ambiente de trabalho com alguns fatores específicos (Figura 5). Os trabalhadores enfrentam desafios relacionados à escassez de pessoal e à falta de organização nos atendimentos, resultando em fluxos de trabalho pouco otimizados, gerando atrasos e congestionamentos. Houve também relatos de comunicação deficiente entre os membros da equipe, dificultando a troca de informações e a coordenação das atividades. O ruído ambiental foi apontado como uma fonte significativa de insatisfação, prejudicando a concentração e a qualidade do trabalho realizado.
