## AVALIAÇÃO ERGONÔMICA DAS FUNÇÕES E ATIVIDADES DA HABITAÇÃO: ÁREAS EXTERNAS – EXPECTATIVAS E NECESSIDADES DE CONFORTO, BEM ESTAR E AUTONOMIA DE IDOSOS APTOS (SAUDÁVEIS)

**Resumo:** Este artigo mostra o desenvolvimento e resultado da Iniciação Científica “*Avaliação Ergonômica das funções e atividades da habitação: área externas – Expectativas e necessidades de conforto, bem estar e autonomia de idosos aptos (saudáveis)*”, que insere-se no Projeto Temático da FAPESP “*Biometeorologia Humana - análise dos efeitos da poluição atmosférica e mudanças climáticas em população geriátrica em São Paulo*”. Realizada junto à FAU USP, no Laboratório de Tecnologia (LABAUT), e financiada pela FAPESP, essa pesquisa estuda a avaliação ergonômica – acessibilidade e mobilidade - das áreas externas à habitação, focada às necessidades de idosos aptos. Seu objetivo principal é apresentar o método criado para a verificação dos aspectos relacionados ao conforto ergonômico dessas áreas, e propor modificações para agregar valores à qualidade de vida dos indivíduos na atividade de “morar”.

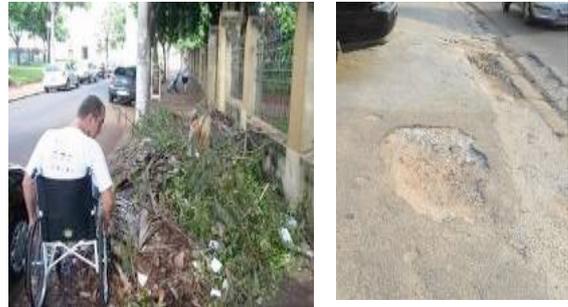
**Figuras 1 e 2:** fotos de calçadas do Município de Ribeirão Preto (L. Lanchoti) e da Av. Interlagos (São Paulo).

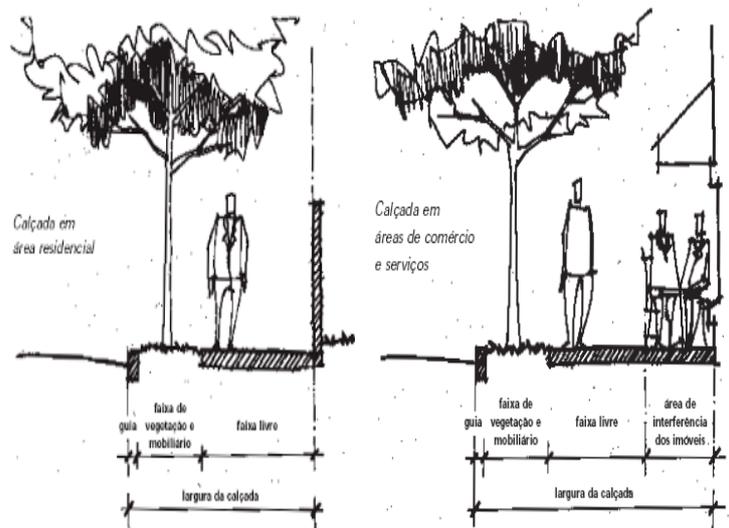
**Figura 3:** Organização das calçadas em áreas residenciais ou de comércio e serviços. Imagem extraída do *Programa Passeio Livre* da Prefeitura de São Paulo. (PREFEITURA DE SÃO PAULO, 2010).

Para organizar a calçada, o decreto a divide em três faixas.

1. **Faixa de Serviço:** destinada a obstáculos, como árvores, postes, lixeiras, rampas de acesso a veículos e cadeirantes, bancos, telefones, etc.
2. **Faixa Livre:** destinada exclusivamente à circulação de pedestres, deve estar livre de obstáculos fixos ou temporários. A faixa deve ter largura mínima de 1,2m, variando conforme o volume de pedestres, ser contínua e sem desníveis, e prever o uso de instrumentos de auxílio a marcha, como andadores e bengalas.
3. **Faixa de Acesso:** localizada em frente aos imóveis, esta faixa serve de apoio à propriedade, podendo ter vegetação, rampas, toldos, mesas de bar e

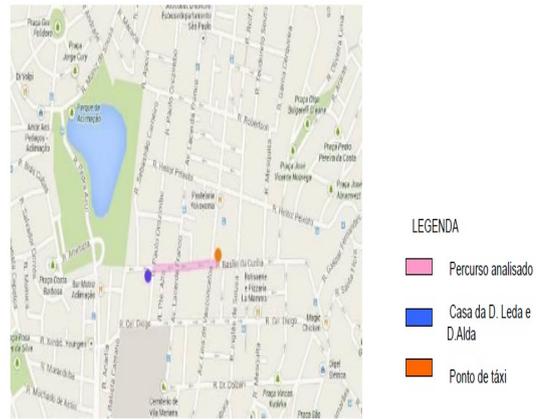
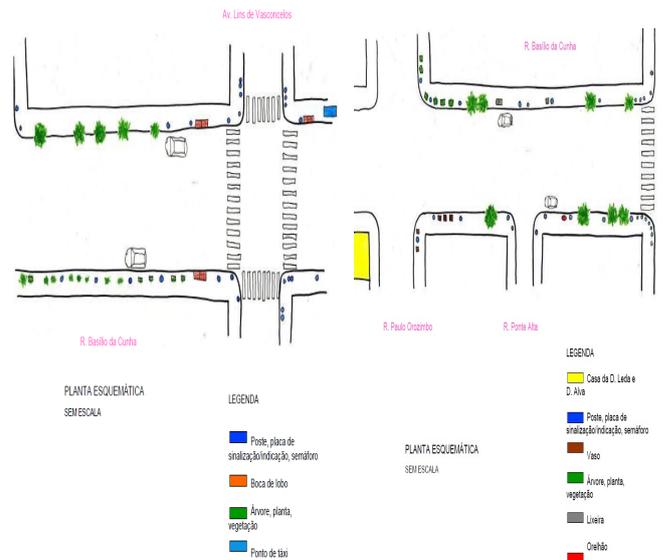
**Figuras 4, 5 e 6:** parte da análise dos percursos da residência na Aclimação. Avaliação de autoria própria, retirada do documento da Iniciação Científica.

Após a seleção de trajetos, cada um deles foi cuidadosamente avaliado, por meio do *Google Street View*. Nessa análise, focou-se na acessibilidade e mobilidade geral do espaço, de modo que foram identificados os principais obstáculos da calçada, fixos e móveis, e alguns aspectos de conforto e segurança, como sugere a tabela seguinte. Essa etapa serviu para evidenciar o contexto em que vivem os residentes de cada habitação selecionada, e serviu como base para a escolha de estudos de caso mais específicos.

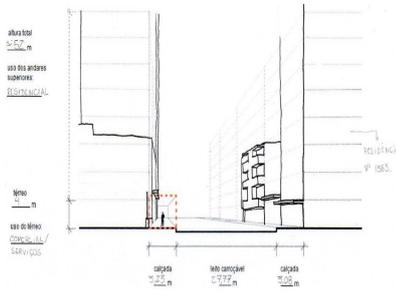
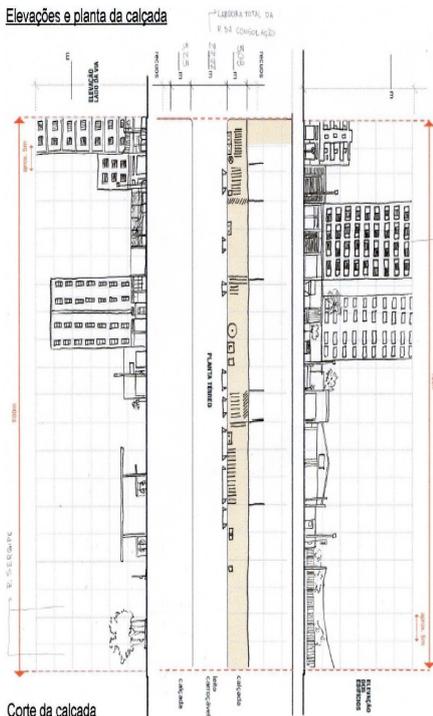
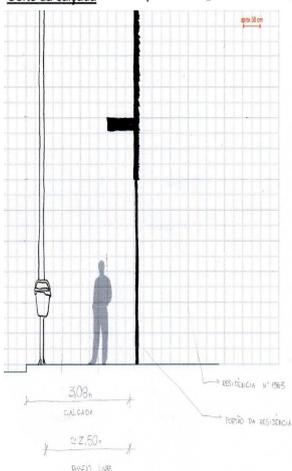
**(A) Plano do edifício sem recuos**

**Elevações e planta da calçada**

**Corte da calçada**

**Figura 8:** parte da análise qualitativa do estudo de caso da Consolação, com desenhos realizados na R. Consolação. Avaliação de autoria própria, retirada do documento da

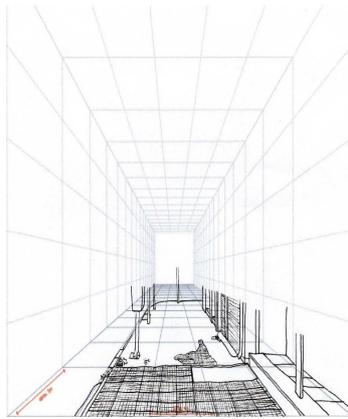
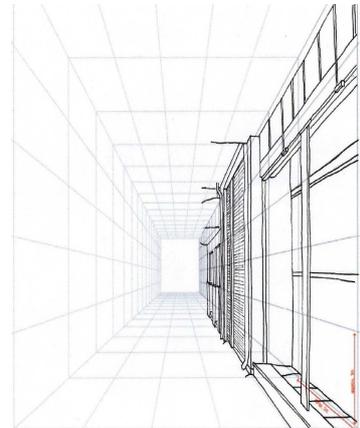
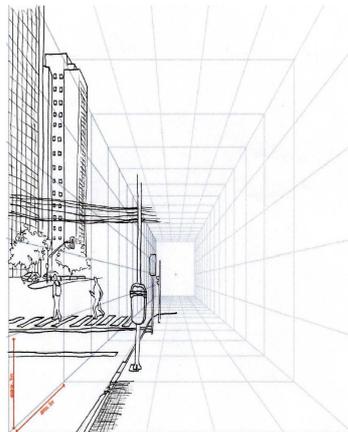
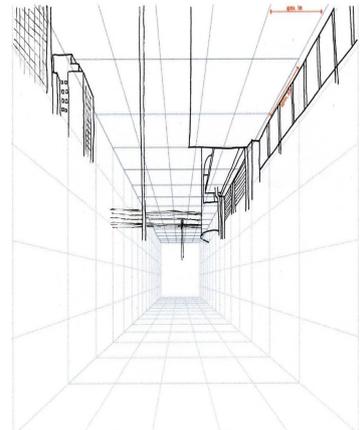
**Perspectiva do plano do chão da calçada**

**Perspectiva do plano do edifício da calçada**

**Perspectiva do plano da estrada da calçada**

**Perspectiva do plano da cobertura da calçada**

**Figura 9:** restante da análise qualitativa do estudo de caso da Consolação, com desenhos realizados na R. Consolação. Avaliação de autoria própria,

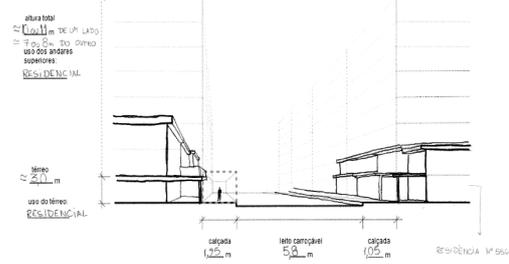
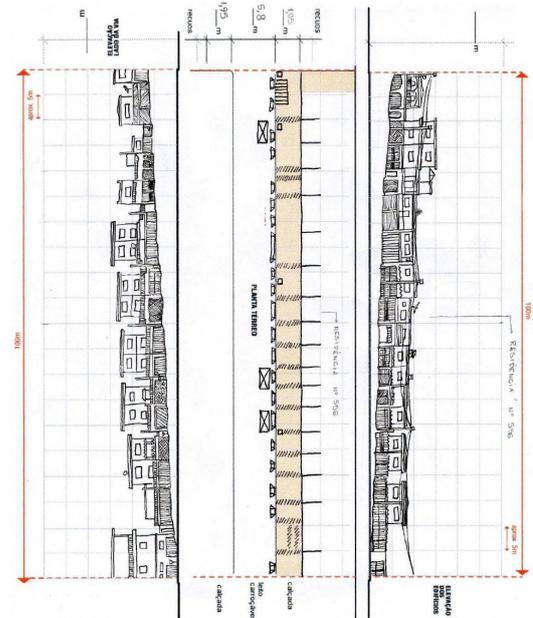
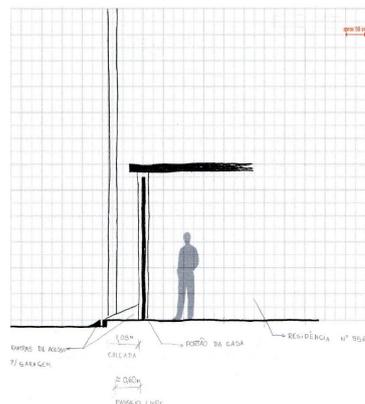
(X) Plano do edifício sem recuos

Elevações e planta da calçada

Corte da calçada

Figura 11: parte da análise qualitativa do estudo de caso da Freguesia do Ó, com desenhos realizados na R. Dr. Estevão Montebelo. Avaliação de autoria própria, retirada do documento da Iniciação Científica.

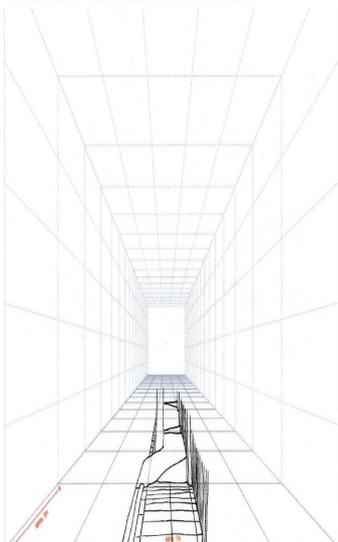
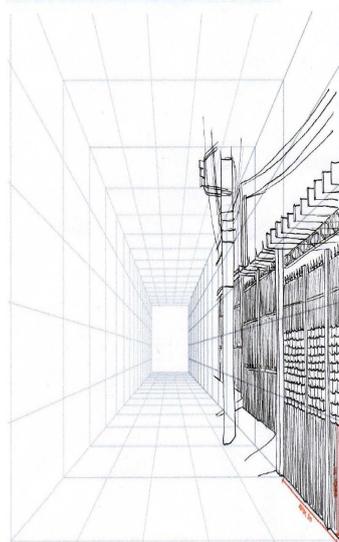
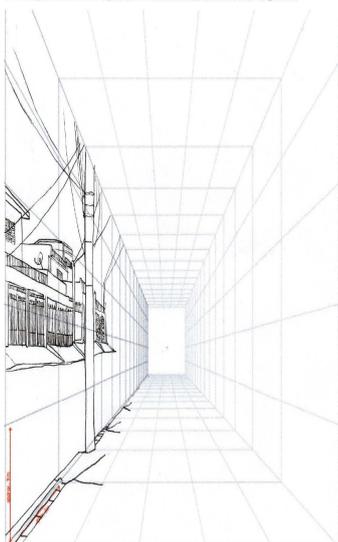
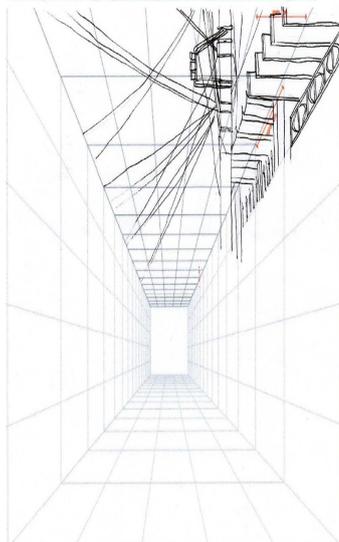
Perspectiva do plano do chão da calçada

Perspectiva do plano do edifício da calçada

Perspectiva do plano da estrada da calçada

Perspectiva do plano da cobertura da calçada

Figura 12: restante da análise qualitativa do estudo de caso da Freguesia do Ó, com desenhos realizados na R. Dr. Estevão Montebelo. Avaliação de autoria própria,.

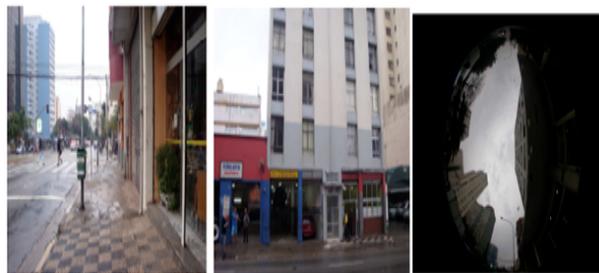
Figuras 13, 14 e 15: Fotos de autoria própria, tiradas na visita de campo da Consolação, na R. Consolação.

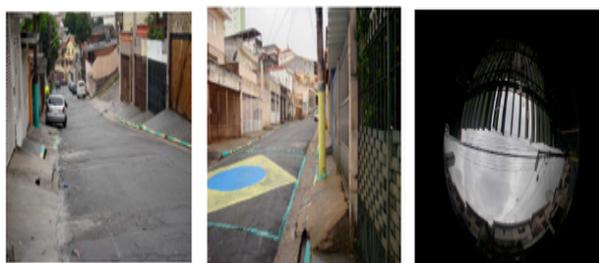
Figuras 16, 17 e 18: Fotos de autoria própria, tiradas na visita de campo da Freguesia do Ó, na R. Dr. Estevão Montebelo.

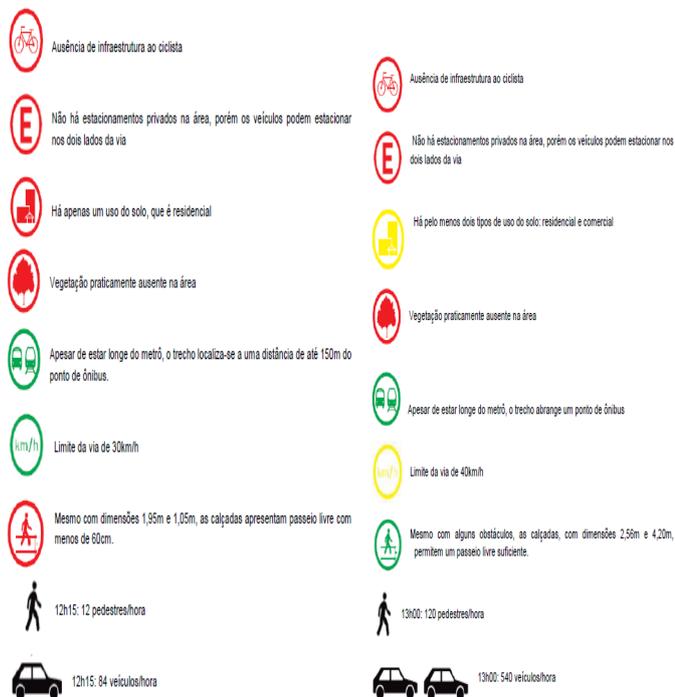
**Figuras 19 e 20:** tabulação da análise quantitativa do estudo de caso da Freguesia do Ó. O trecho 1 corresponde a R. Dr. Estevão Montebelo, e o 2, à R. Mns. Januário Sangirardi. Tabulação de autoria própria..

Completados os formulários das visitas de campo, que contêm tanto informações quantitativas como qualitativas (desenhos) do espaço avaliado, elaborou-se um texto de análise para cada trecho dos estudos de caso. Dessa maneira, foram levantados os principais aspectos observados durante a visita e as conclusões das fichas, relacionando-as com as possíveis percepções dos pedestres nos locais. A partir daí, foi realizada uma tabulação sucinta e gráfica dos resultados de cada situação, para visualizar melhor os dados e medições obtidos (Figuras 19 e 20).

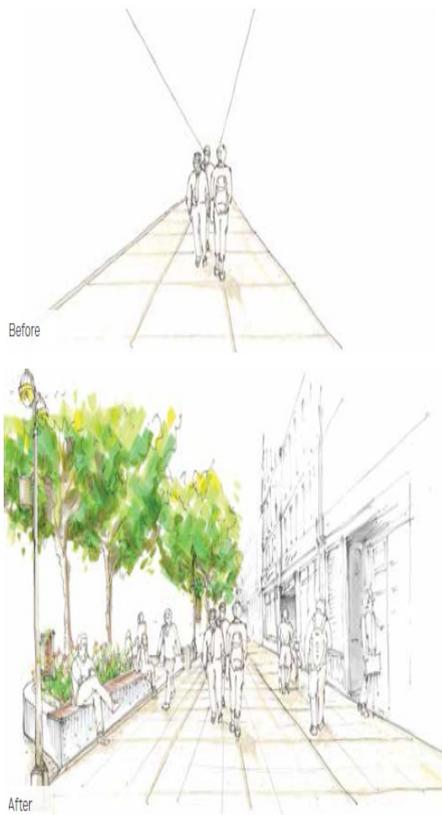
**Figura 21:** Desenhos da calçada original e de como ficou após a adição de certos elementos. Imagem retirada do *Active Design Guidelines: Shaping the Sidewalk Experience* 1. (NEW YORK

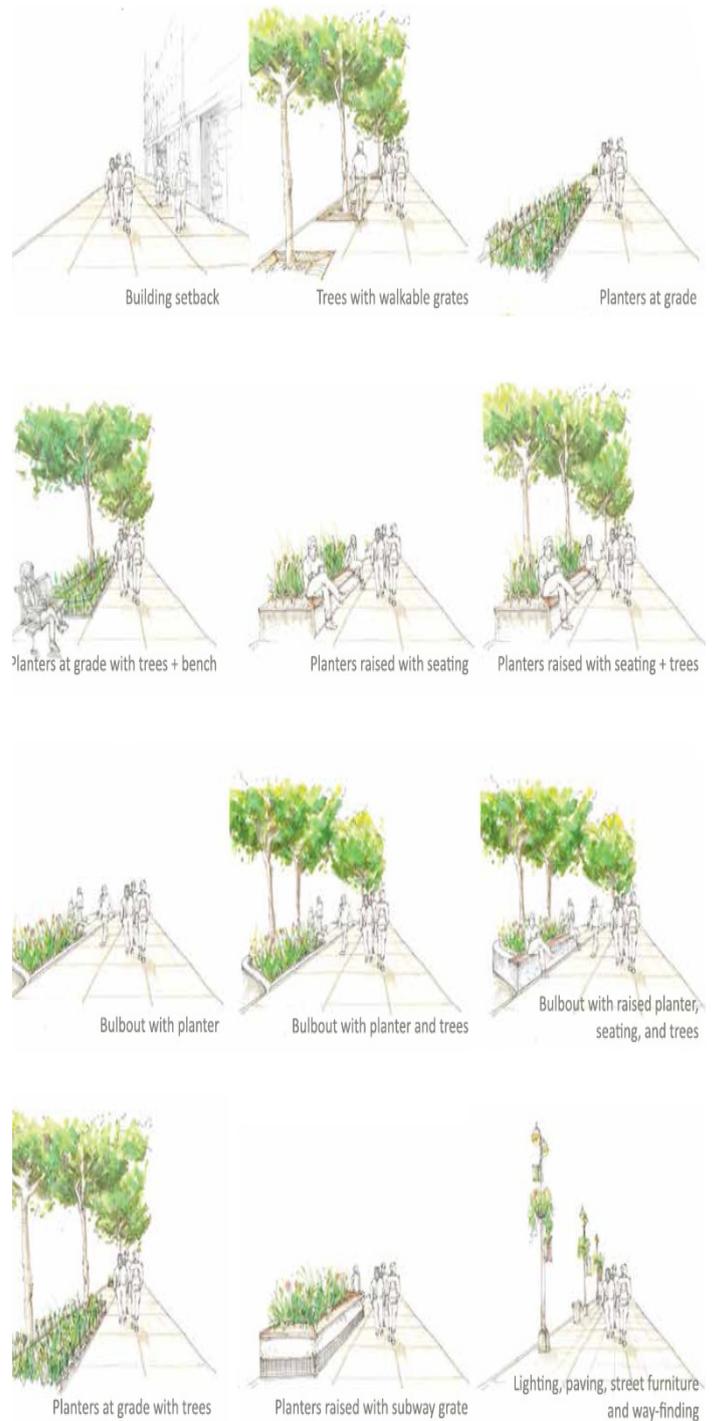
**Figura 22:** Algumas medidas do *Active Design Guidelines – Shaping the Sidewalk Experience 1* (NEW YORK CITY DEPARTMENT OF CITY PLANNING, 2013, p. 105).

A partir do canto esquerdo superior: recuo do edifício; canteiros de árvore com grelha pisoteável; canteiros; canteiros com árvore e bancos; canteiros elevados com assentos; canteiros elevados com assentos e árvores; extensão do meio-fio (parklets) com plantas; parklets com plantas e árvores; parklets elevados com plantas, assentos e árvores; canteiros com árvores; canteiros elevados com a grelha do metrô e, por fim, iluminação, pavimentação e mobiliário urbano.
