UM OLHAR SOBRE O PATRIMÔNIO: LEVANTAMENTO DA ACESSIBILIDADE DO CONJUNTO ARQUITETÔNICO DA BASÍLICA DO SENHOR BOM JESUS DE MATOSINHOS, CONGONHAS -MG

Universidade Federal de Ouro Preto - UFOP

Programa de Pós-Graduação em Engenharia Civil – Escola de Minas

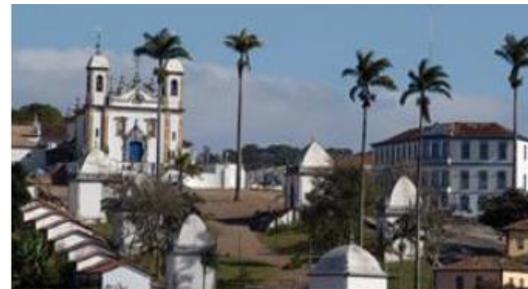
Figura 2 - Vista do Jardim dos Passos

As imagens, distribuídas em seis capelas dispostas no "Jardim dos Passos", local gramado íngreme, representam os episódios bíblicos da Via Sacra, figura 2.

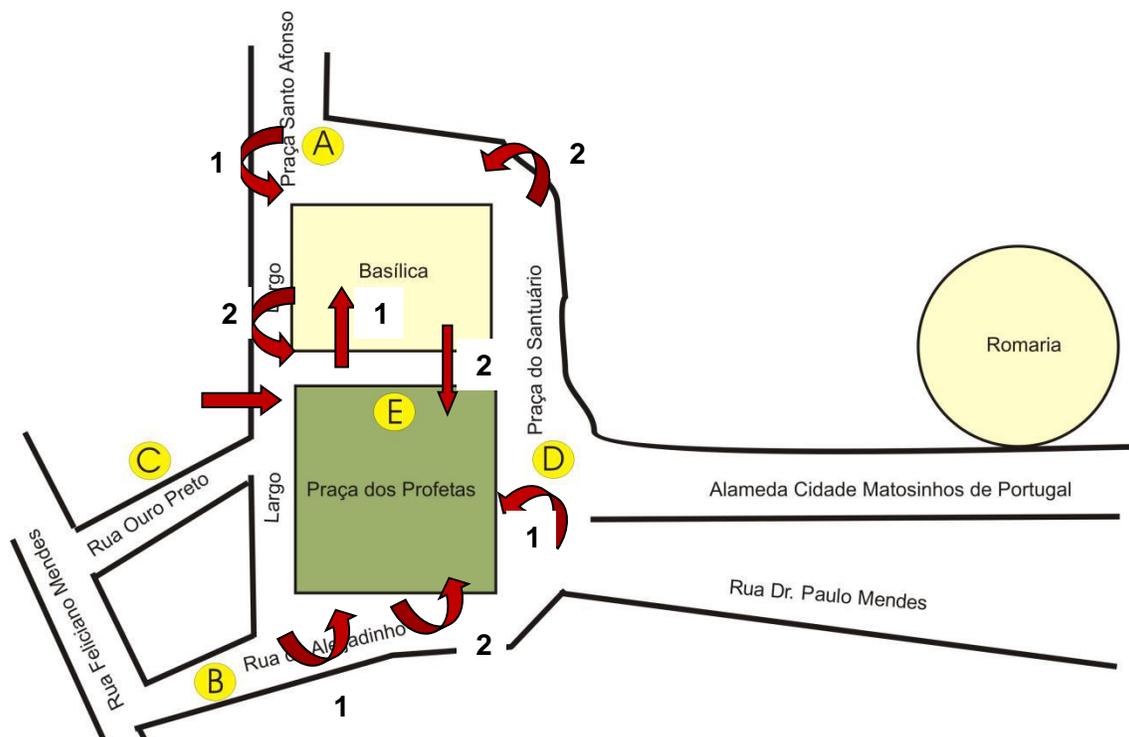
Figura 3 – Mapa esquemático com as vias de acesso à Basílica do Senhor Bom Jesus de Matosinhos

A partir da metodologia já apresentada, foram realizadas visitas técnicas, incluindo vistoria do local para verificação de possíveis problemas e criação de um mapa esquemático a respeito do objeto de pesquisa e seu entorno identificando suas principais vias de acesso, figura 3.

Através deste mapa foram estabelecidos e numerados os percursos que serviram de orientação para a elaboração da Tabela de descrição das rotas, tabela 1.

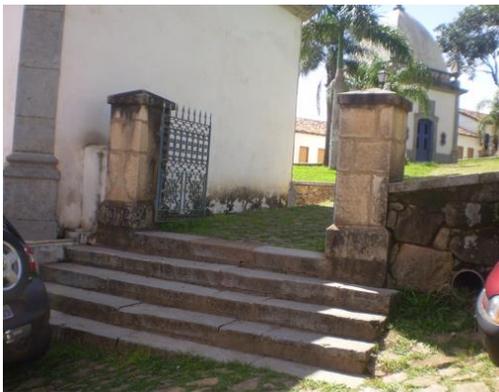
Foram levantadas as barreiras arquitetônicas existentes como escadarias (figura 3), degraus (figura 4), pisos muito irregulares e escorregadios.

Figura 3 – Rota B2 – Acesso para a praça pela Rua do Aleijadinho

- Correções pontuais na rampa existente em acordo com a norma NBR 9050 e criação de outras onde for possível e coerente.
- Criação de banheiros públicos adaptados nas proximidades da praça.
- Colocação de corrimão nas escadarias existentes.

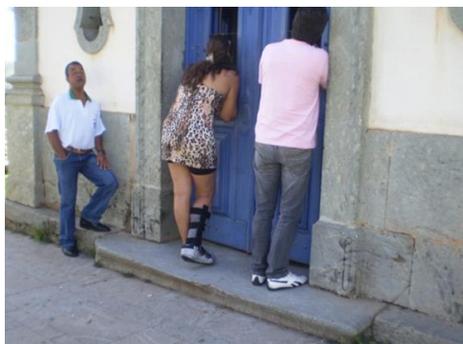
Figura 4 - Obstáculos existentes em todas as capelas

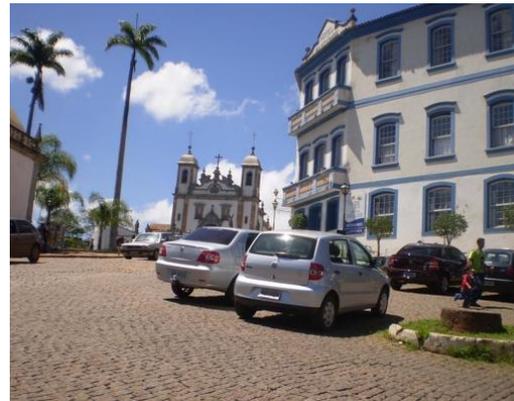
Também foram observadas a falta de sinalização nos estacionamentos (figura 5), a ausência de cabines telefônicas acessíveis, a criação de uma rampa em discordância com a norma NBR 9050, lixeiras muito altas, sanitários

Figura 5 – Ausência de sinalização no estacionamento

- Colocação de telefones públicos, placas de sinalização/informação e lixeiras em alturas apropriadas.
- Criação de postos de informações turísticas, mais próximos da praça/igreja permitindo inclusive leituras em braile.

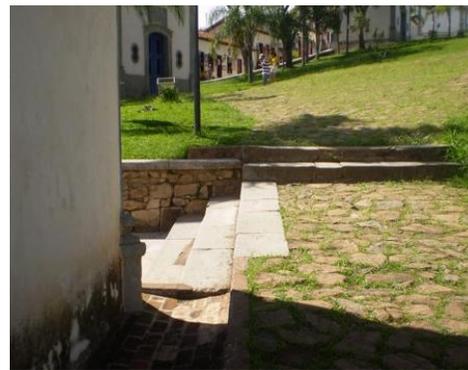
Figura 6 – Desníveis encontrados dentro da Praça dos Profetas

públicos distantes e inadaptados dentre outros (figura 6). Este levantamento permitiu verificar o desacordo existente entre o objeto desta pesquisa e a instrução normativa nº1 de 25 de novembro de 2003 do IPHAN ou mesmo a lei nº11666/1994 do IEPHA que preveem a acessibilidade de prédios tombados.

Também é importante criar uma circulação mais acessível dentro da própria praça dos profetas, no entanto somente uma pesquisa mais aprofundada poderia dar maiores subsídios de como se adaptar sem descaracterizar o objeto arquitetônico.
