ação ergonômica volume 7, número 3

RELATO DAS BARREIRAS ARQUITETÔNICAS À ACESSIBILIDADE DO CENTRO DE CIÊNCIAS JURÍDICAS DA UFPB

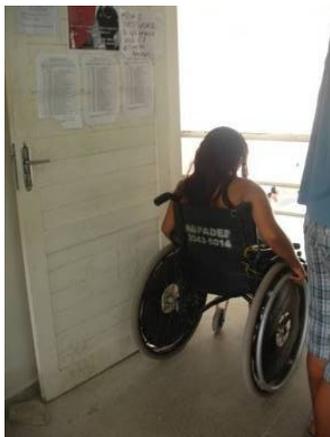
Nas salas de aula, verificou-se que todas as portas estão em conformidade com a Norma (vão livre de 0,80m e altura de 2,10m; e maçanetas do tipo alavanca instaladas a altura de 0,90 a 1,10m); o comando de abertura das janelas não é do tipo pressão ou alavanca e nem encontra-se em altura que permite o alcance manual da pcr; mas a altura do peitoril das mesmas permite o alcance visual da pcr (1,15m). Não foi encontrado nenhum espaço destinado a pcr, e muito menos cadeira adaptada para

o estudante. Nesses ambientes a pcr teve algumas dificuldades no percurso, como de afastar o mobiliário existente do caminho – situação bastante incômoda (Fig. 26, 27 e 28).

Figura 26 - Porta de sala de aula com vão livre de 0,80m. Acervo do grupo, 2010.

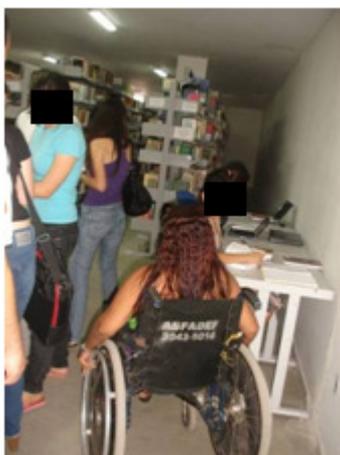
Na biblioteca, apesar de estar localizada no pavimento térreo, a largura da porta não está de acordo com a recomendada pela Norma, pois apresenta duas folhas e ambas inferiores a 0,80m de vão livre (Fig. 29). Neste ambiente, o maior inconveniente foi com relação à dificuldade de passagem pela lateral do balcão de atendimento até chegar às estantes de livros, se ali houver certa quantidade de pessoas, como ocorreu na oportunidade do passeio (Fig.30). O balcão de atendimento possui mais de 0,90m de altura e não permite que o a pcr avance sob o balcão, pois não apresenta nenhuma extensão com altura livre de 0,73m do piso.

Figura 30 - Pessoa em cadeira de rodas passando pelo balcão de atendimento. Acervo do grupo, 2010.

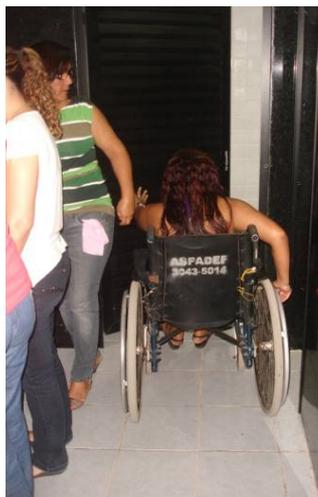
As barreiras arquitetônicas já iniciam no percurso da entrada do banheiro até a cabina de pessoas com deficiência física e/ou mobilidade reduzida (Fig. 33): dimensões exíguas na entrada para realizar manobra na cadeira, corredor com largura permitindo apenas a passagem da pcr, porta do boxe acessível para dentro da cabina e sem barra horizontal (mínima de 0,40m) afixada na parte interna da porta (Fig. 34), área da cabina menor que a recomendada por conta da abertura da porta para dentro, barras de apoio com dimensões inferiores às recomendadas e instaladas

Figura 34 - Pessoa em cadeira de rodas entrando na cabina acessível. Acervo do grupo, 2010.
